Sanierung des Abwasserkanals A in der Pařížská-Straße in Prag

Sanierung des Abwasserkanals A

in der Pařížská-Straße in Prag

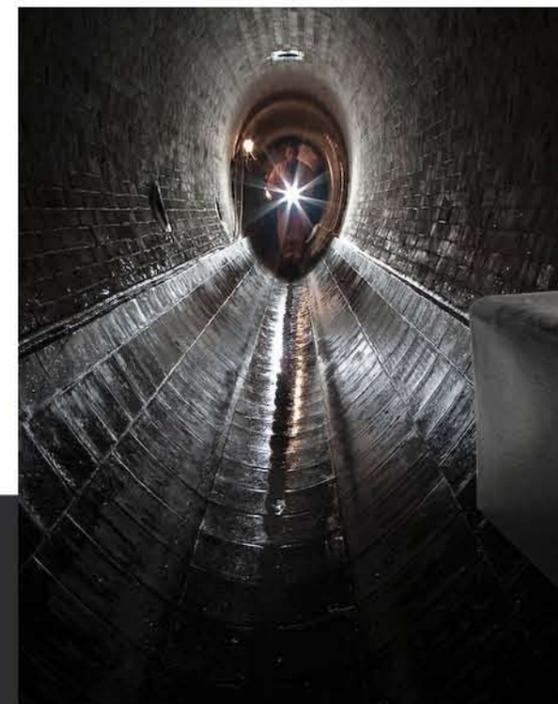
10 mit Schmelzbasalt ausgekleidetes Bodenteil, beendet mit Abschlussformstück

- die Seiten des Abwasserkanals werden durch Kleben von Schmelzbasaltsegmenten auf das ehemalige Mauerwerk realisiert
- am Ende der eingelegten Schmelzbasaltkonstruktion wird ein Eckformstück verwendet, dessen kürzere Seite in die eingefräste Nut im bestehenden Mauerwerk eingeklebt wird
